汚れ温水用熱回収熱交換器と省スペースヒートポンプと冷房タダの実現の両立

岩澤 賢治 (いわさわ けんじ) MDI 株式会社 代表取締役

要約 本稿では、九州電力株式会社様と共同開発した「超小型 10 馬力ヒートポンプ BB Ⅲ i-70」について構築事例を紹介する。

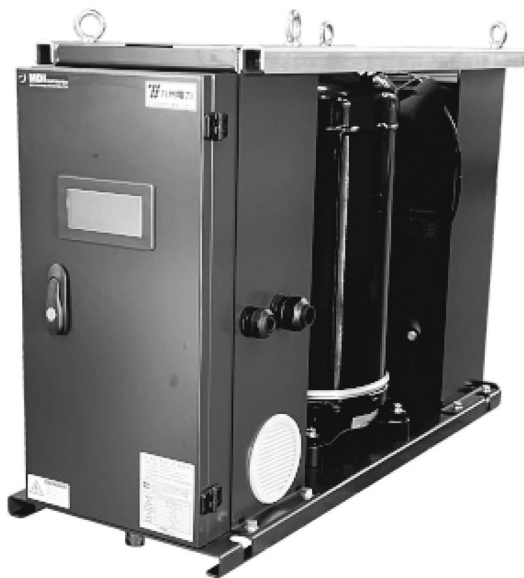
写真 1 超小型 10 馬力ヒートポンプ BB Ⅲ i-70
九州電力株式会社様と MDI 株式会社による共同開発

MDI 株式会社では、この度 60℃ 以下の洗浄槽加温のための蒸気レス化、酷暑作業環境改善、省スペース簡単設置を目的とした小型水熱源 70℃ 出力可能なヒートポンプ BB Ⅲ i-70 と、その構成システムを解説する。

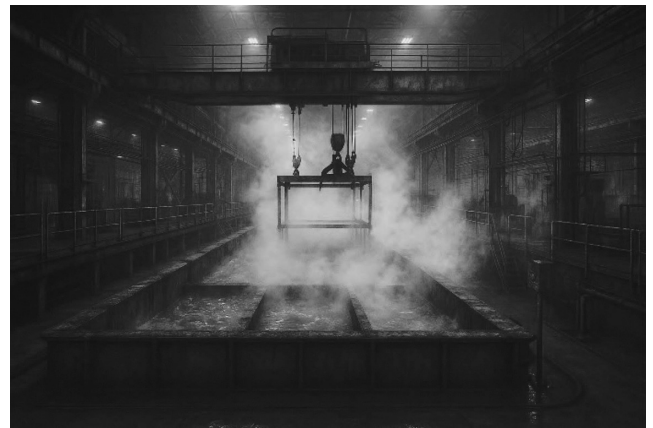
イメージ 1 ↑ 酷暑現場と洗浄槽イメージ図
